職場における交通安全指導

Part 97

交差点を右折時、二輪車に衝突

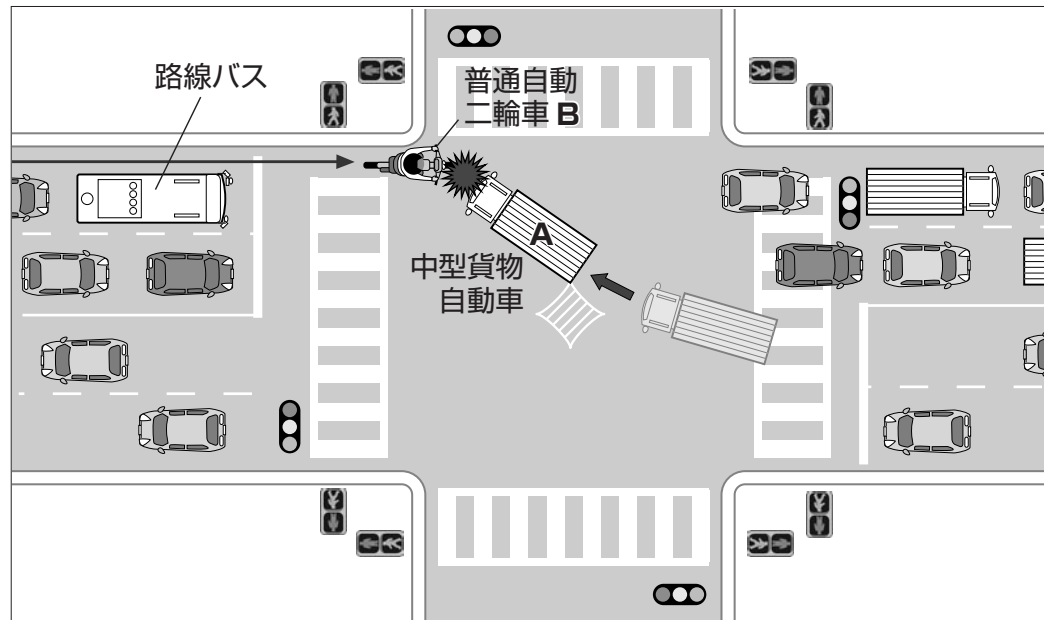
Aは「右折をすることができる。」と判断して右折を開始したが、路線バスの陰から走行してきたBの普通自動二輪車に衝突した。

この事故の原因として、Aが交差点を右折時に道路交通法で定められた交差点安全進行義務を十

分に履行せず、「早く工事現場に到着して建設資材を搬入したい。」という気持ちから、対向車線の死角に対する警戒心が疎かになり、対向車両の安全確認をしなかったことが考えられる。

一方、Bについても交差点を走行するにあたって、周囲の安全確認をしないで進入したことが事故の要因として挙げられる。

等が考えられることから、右折時は徐行し、状況によって一時停止をしながら、安全確認をすることであり、対向車を通過させてから右折をすることも必要です。

また、対向車から「お先にどうぞ」と合図をされたので「右折しても大丈夫だろう。」と判断して事故になるといった「サンキュー事故」も多いことから、対向車から譲ってもらったからといって安心せず、死角部分には必ず車が存在することを意識して、繰り返しの安全確認をしましょう。
