職場における 交通安全指導

Part 120

■構内の通路でバックした際、倉庫の庇に衝突

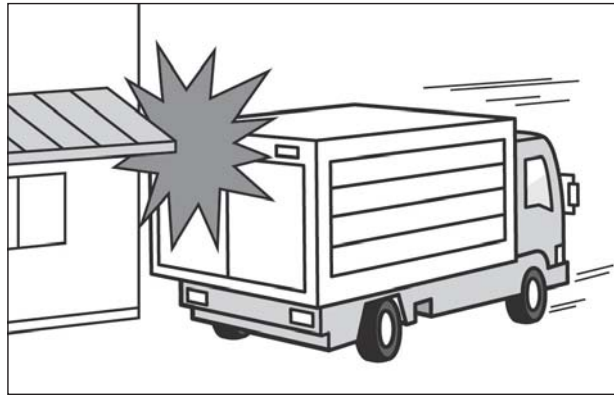
A：アルミパネルバン左後上部の凹損
B：倉庫建物の庇を破損

Aは午後3時に目的地の倉庫に到着し、構内で方向転換およびバックで駐車をするために、サイドミラーやバックモニターで確認を行った。サイドミラーには他の貨物自動車が道路に出て行くところが確認できたが、バックモニターを見ながらバックを始めると、左後上部で『ガキッ』と音がし、車を降りて確認すると建物の庇に衝突し破損させていた。

Aはバックする際に、目視で十分な後方確認をしないまま安易にバックを開始したため、今回の事故となった。

バックを開始する前に降車し、目視していれば建物の庇に気が付き、この事故は未然に防げたことは言うまでもありません。構内では、このような後退事故が多発しているため、構内後退事故の防止についてまとめました。

バックする際は、面倒でも車を降りてトラックの後方に回り安全の確認を目視で行いましょう。また、バックブザーによる警戒音で周囲の人に注意喚起をし、バックする際は、人が歩く位のスピードを心掛け、違和感が少しでもあればすぐに停車ができるよう、十分注意を払う必要があります。
