職場における交通安全指導

Part 91

大型貨物車が構内でバックした際、照明灯の電線を切断

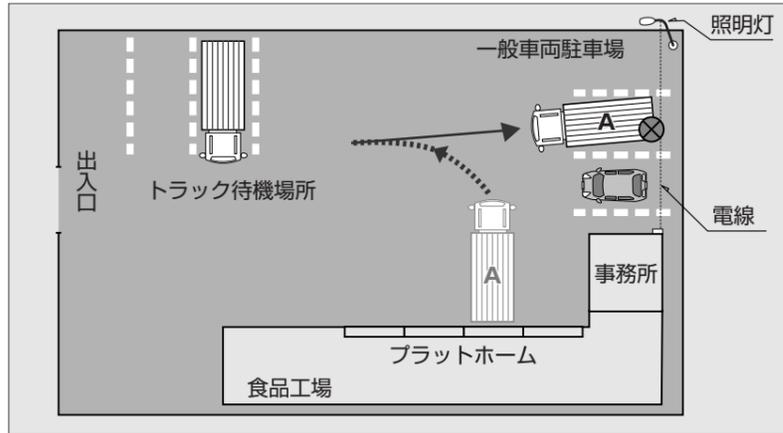
バックモニターを確認すると障害物は映っていませんでしたので、一般車用駐車場の乗用車を左ミラーで確認しながらバックさせたが、あと少しで駐車完了と思った矢先に、自車後部で何かを引きずる衝撃を受け、慌ててトラックを停止させた。

下車して確認すると駐車場の角に設置されている照明灯に工場側から架設された電線を自車荷台の上部で引っ掛け切断していた。

この事故の原因は、Aがトラックをバックさせる際の安全確認が不十分であったことは明らかです。

一般車用の駐車場所にトラックを駐車しようとしたAのルール無視が招いた事故とも言えます。

機器類のみに依存せず、バックする時は必ず事前に下車して、自分の目で周囲の安全確認を行うことが大切です。
