事故事例に学ぶ

9

交差点直進時の追突による人身事故

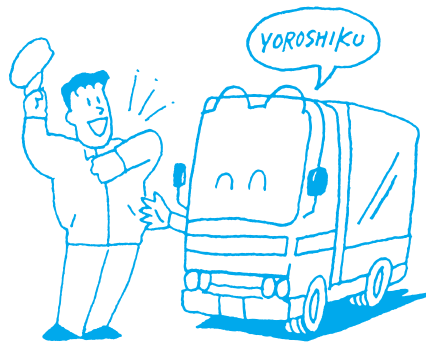
交差点を直進中、対向右折の乗用車との衝突を避けるため、急制動をした前車の貨物自動車に追突し、重傷を負わせた。

運転者甲は、電子関係部品の荷を積み、配送先に向かう途中、時速約40キロメートルで前車（運転者乙）に続いて交差点を直進しようとした際、対向右折車（運転者丙）があったために危険を感じて急制動の措置をとった前車に即応できず追突し、運転者乙に全治1か月の重傷を負わせた。

現場は、住宅街と商店街の混在した片側一車線、両側に歩道のある幅員約12メートルのアスファルト舗装の一般道路である。信号機も作動中で、制限速度40キロメートル、駐車禁止規制があり、当時歩行者を含め交通量は多かった。

運転者甲～車間距離不保持
運転者丙～直進車進行妨害

前車に追従するときは、「前車が急に停止したときにおいてもこれに追突するのを避けることができるため必要な距離を保つこと」と定められている。

- (1) 前車の位置に到達するまで2秒以上の経過時間(秒)を要する距離を保つ。
- (2) 制動距離は、条件に差異があるが、おおよそ時速のキロメートルの2乗を100で除した数をメートルの単位に引き直した長さである。それに空走距離を加える。
- (3) 60キロメートル位までの速度のときは、その速度から15キロメートルを引いた数字の距離。

(4) 高速走行は、速度メーターの指針以上の車間距離。
