職場における交通安全指導

Part 91

大型貨物車が構内でバックした際、照明灯の電線を切断

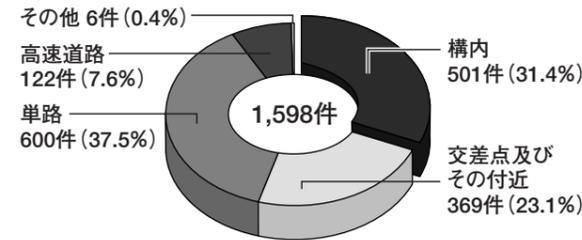
○平成23年度 神交共の対物事故発生場所

平成23年度の当組合での交通事故の発生実態をみますと、対物事故は1,598件発生しており、その発生場所は、交差点や単路といった道路上の事故が約6割を占めていますが、トラック特有の事故とも言える構内での事故が、全体の3割強に当たる501件発生しています。
