## 事故事例に学ぶ

### バック時の事故

配送先の駐車場からバックで出ようとしたトラックが  
後方を通過しようとした自転車と衝突

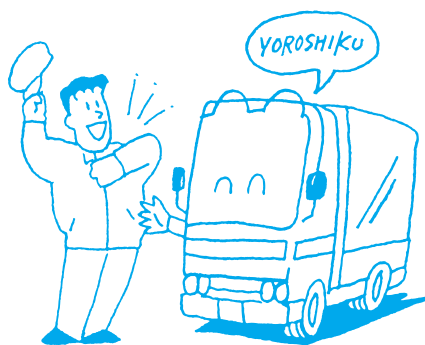
Aが事故を起こしたコンビニエンスストアの駐車場は、両側がブロック塀で囲まれ見通しが悪く、道路全体が見えない場所でした。

Aは、自転車に乗った主婦が自車の後方を通行するとき、それを妨害するような形でバックをしてしまいました。すなわち、上記「道交法」に反するわけです。

また、事故当日配送が順調に終わったことからホッと気を緩めてしまったのに加え、バックブザーが鳴っていることで安全が確保されているものと安易に考え、後方の安全確認（安全運転義務）を怠ったことも原因と考えられます。

- 事前に車の周りや床下を確かめることを習慣づけ、安全を確保してからバックを始める。
- 後方の安全確認はバックミラーだけに頼らず必ず目視で行う。
- 目視できない部分の安全確認は、同乗者、関係者等に誘導を依頼する。
- 周囲にいる人や車に気づかせるため、バックブザーは3回以上鳴らしてから車を動かし始める。
- 人の歩く程度のスピードでバックし、少しでも不安を感じたらすぐ停止、確認する。

事例のように道路外から道路に出るとき、特にバック時には、車道の車の流れに注意を奪われ、歩道等の歩行者や自転車を見落としがちになります。目視での確認はもちろんのこと、誘導依頼やバックブザー等を利用し、安全確保をおこなってから車を動かすことを職場で徹底してください。
